積雪寒冷地における特殊クレイ舗装の供用性について

株式会社NIIPPO 東北試験所 小林 智雄
 同 昆野 剛
 同 鈴木 利幸

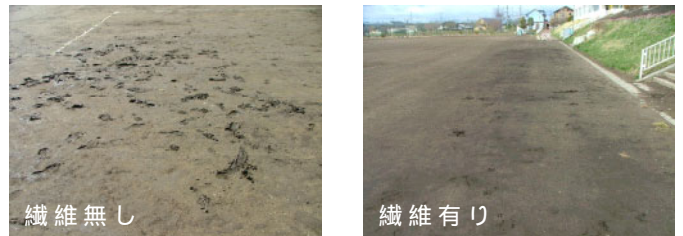
写真-3 降雨後の表面(青森県内 3年経過)

供用状況の一例として、降雨後の状態を写真-3に示す。樹皮繊維の有無によって足跡の付き具合に明確な差が認められる。また、写真-4に示すとおり、同様の比較条件下で舗装面のひび割れ状況に差の生じるケースも認められた。
