# 働き方を変革するプルーフローリング試験のデジタルライゼーション

(株)NIPPO 総合技術部 ICT 推進室 立花 洋平  
(株)NIPPO 総合技術部 ICT 推進室 駒坂 翼  
(株)NIPPO 総合技術部 ICT 推進室 門田 誠也  
(株)NIPPO 総合技術部 生産機械室 相田 尚

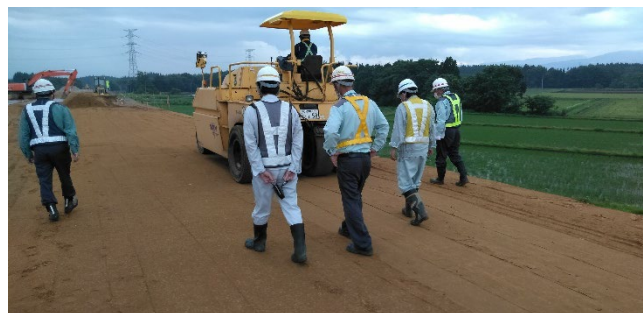
写真-1 プルーフローリング試験状況

プルーフローリング試験は、試験地盤上に荷重車となるローラやダンプトラックを走行させ、走行荷重により地盤が変形しないか目視で観察する試験（写真-1）であり、不良と思われる箇所については、必要に応じてベン

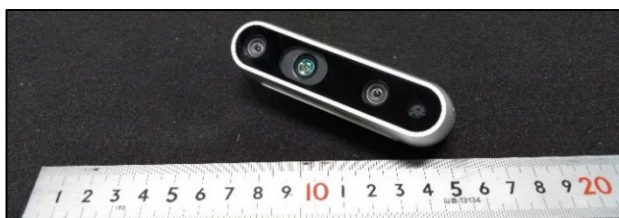
写真-3 選定した3次元カメラの外観

さらに、アクティブステレオ方式の3次元カメラの中で検討を実施した結果、最終的に荷重車の姿勢変化に伴う傾きなどを補正することが可能な慣性センサを搭載している3次元カメラ（写真-3）を選定した。

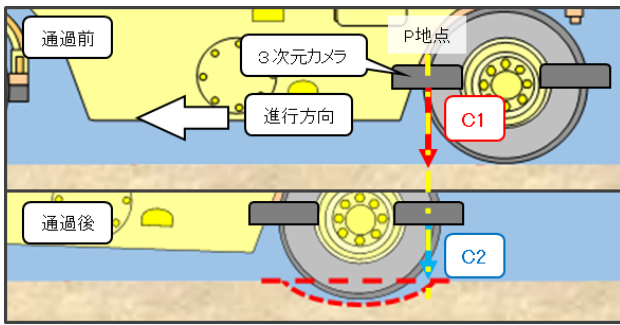
図-3 弾性変形での距離変化イメージ図

この変形は、荷重車の通過に伴う地盤沈下によって生じる距離変化を分析し検出する。これは、沈下により、荷重の影響範囲外とタイヤ隣接部に距離差分（図-3）が生じるためであり、これをセンター検出と呼ぶこととした。

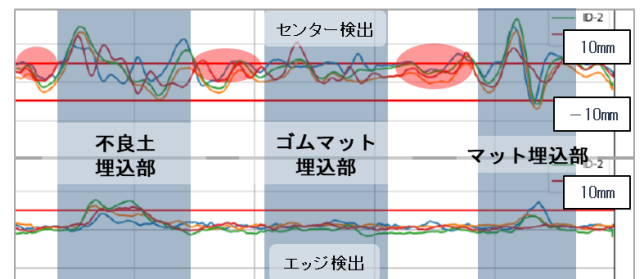
図-7 検証ヤードでの検出結果グラフ

図-7より、センター検出、エッジ検出ともに不良箇所を検出できており、良好な結果と言える。しかし、センター検出では良質地盤においても、不良と誤検出するケースを確認した（図-7、赤囲い部）。これは、地盤にもとからある不陸により、3次元カメラの傾き変化に伴い、地盤までの距離が変わり、補正しきれていないためと考えた。
