路面太陽光発電の舗装構造・舗装内配線構造に関する一検討

(株)NIPPO 関東第一支店 技術部 ○吉 中 保
 トヨタ自動車(株) プラント・環境技術部 平子 貴大
 トヨタ自動車(株) プラント・環境技術部 永島 淳貴
 (株)NIPPO 中部支店 樋口 正裕
 (株)NIPPO 総合技術部 技術研究所 鍛治 哲理

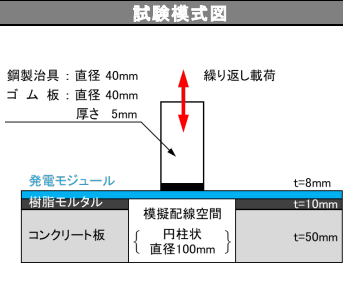
表-2 下部配線空間と発電モジュールの変位・破断 (繰返し載荷試験)

発電モジュール直下にある出力ケーブルを引出す部分に空洞が生じた場合の発電モジュールの耐久性について、繰返し載荷試験を実施した試験条件と結果を表-2に示す。ここで、接地圧はWT試験の2倍とし、舗装の破壊作用²⁾が16倍相当となる条件とした。これより、発電モジュールの直下に空洞ができた場合、最大変位は増加していくものの、載荷回数50万回まで(16倍相当とすると800万回)破断しないことを確認し、標準として充填を行うものとした。

試験温度	20℃	
	接地圧	1.26 MPa (※)	
	載荷速度	120 mm/min	
	載荷サイクル	16回/min	
試験結果			
載荷回数	最大変位	モジュール	
10万回	2.63 mm	破断なし	
20万回	3.25 mm	破断なし	
30万回	3.83 mm	破断なし	
40万回	4.20 mm	破断なし	
50万回	4.85 mm	破断なし

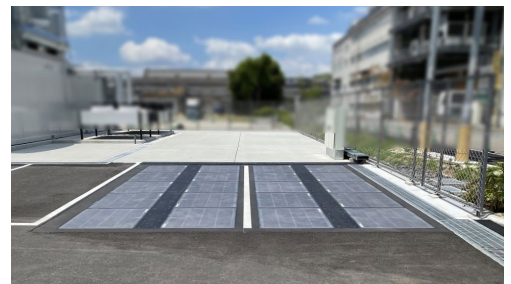
写真-1 トヨタ本社工場 水素発電パーク

筆者らは、2021年3月にトヨタ本社工場水素発電パーク内の駐車場に路面太陽光発電を設置して共同実験中であり（写真-1）、発電した電気は隣接する工場施設に接続している⁴⁾。

供用性は良好に保たれている。竣工直後に発電モジュールの一部に接着不良を確認し（約5cm角、1箇所）、供用26ヶ月経過時点で変化しておらず、施工上の改善で解決した。

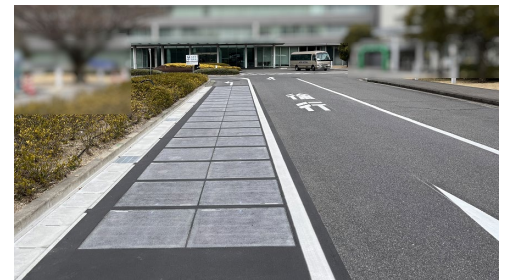
写真-2 トヨタ本社技術本館前道路（車道）

筆者らは、2022年2月にトヨタ本社技術本館前道路（車道）に路面太陽光発電を設置して共同実験中であり（写真-2）、発電した電気は超小型モビリティ（C⁺pod）の充電施設に接続している。

供用車線の交通量は約6,600台/月で、供用性は良好に保たれている。供用8ヶ月で発電モジュール間の樹脂モルタルに横断方向のひび割れが生じたことを確認した。発電モジュールに損傷は無いが、配線構造に起因しており、改善検討を進めている。

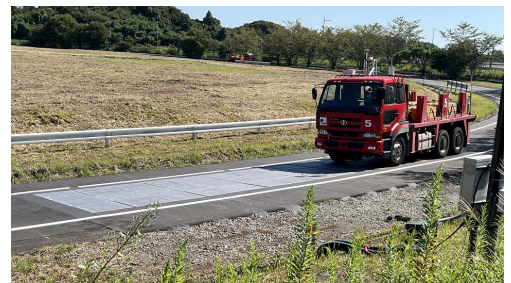
写真-3 土木研究所舗装走行実験場

公道車道向けの検証として、2022年8月に土木研究所舗装走行実験場に試験施工した。舗装構造はアスファルト舗装で担い（As層厚は既設と同じ）、発電モジュールを表面処理層として考え、配線構造は5種類設定した（写真-3）。結果、比較的温暖な時期は良好に推移し、最低気温がマイナス5℃を下回った際にわだちの一部に損傷が発生した。開削した結果、損傷箇所の配線構造内に滞水があり、健全箇所は滞水していないことを確認した。滞水しにくい配策や舗装内配線構造等の重要性を再認識し、一部工区を更新した。

舗装構造については、国土交通省道路局「舗装の構造に関する技術基準」で新技術や新材料の導入が想定されており、前述の舗装走行実験場等で適否が評価できる。なお、発電モジュールは舗装に使用した経験のない素材から出来ており、室内および実証実験を通じての評価が必要である。
