6 NEXCO東日本の初動

常磐道の崩落を6日で復旧

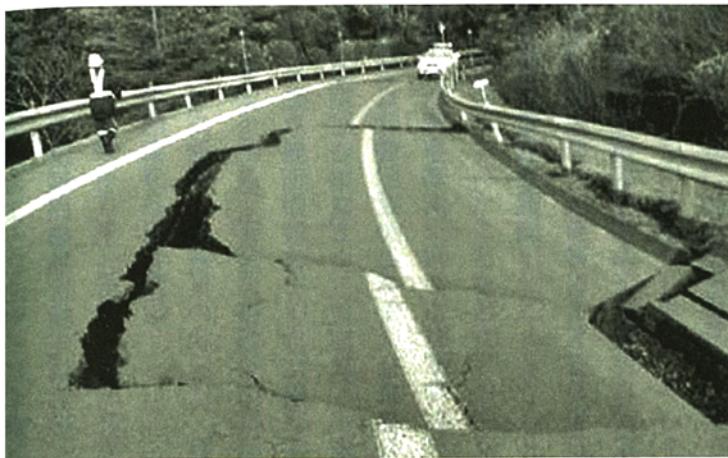
常磐道岩間ICの路面陥没現場（提供:NEXCO東日本）

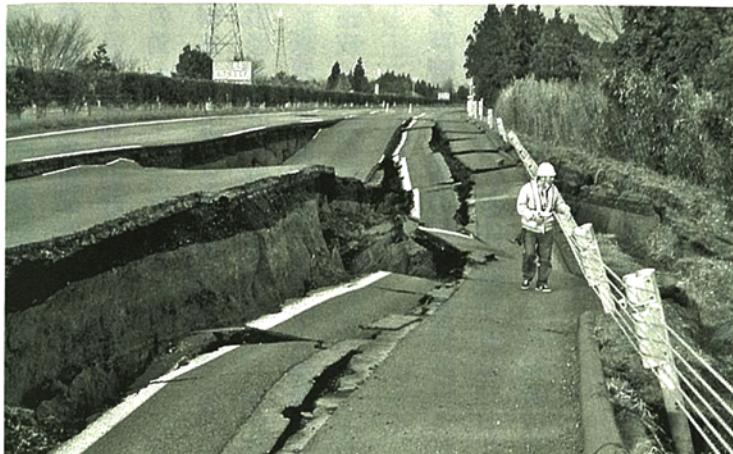
この現場の被害状況は長さ150m、幅約9mにわたり盛り土が崩壊（崩落土砂は約4700m³）するというものだった。12日早朝には株式会社ネクスコ東日本エンジニアリング（設計や調査を行う土工専門部隊、東京都荒川区）が東京都内から現地入りし、土質調査を行った。これをもとに防災ヘリで駆けつけた株式会社高速道路総合技術研究所（NEXCO総研、東京都町田市）の専門家を交えて復旧方法を検討、①崩落土砂を撤去し、健全な土質部分まで段取りを行う②大型土のうで尻を押さえ、碎石により盛り土をつくり直す③その後に路床や舗装、防護柵を設置する、という大まかな復旧方針を決めた。

常磐道 水戸～那珂(上り線)の道路本体・路面崩落現場
(提供:NEXCO 東日本)
